Chronik der Baumaßnahmen Friedhofskapelle

Sanierung Außenputz der Kapelle

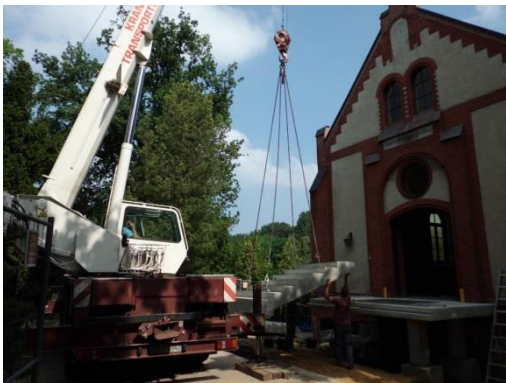
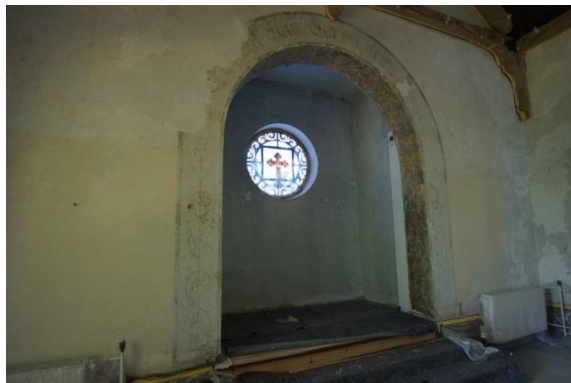
Nach dem Abriss der alten Eingangstreppe wurde das dahinterliegende Mauerwerk von außen trockengelegt und die neue Betonfertigteiltreppe angesetzt. Die Treppenanlage ist so konstruiert, dass man seitlich einen behindertengerechten Außenlift nachrüsten kann. Parallel erfolgen die Bauarbeiten zur Sanierung im Innenraum der Kapelle. Die verschiedenen Farbschichten an den Wänden wurden komplett abgebeizt. Dabei wurden im Chorbogen schemenhafte Reste eines Wandgemäldes mit Schriftzug freigelegt. Diese Verzierungen sollen nun mit einem Restaurator aufgearbeitet werden. Die Fenster, das Treppenpodest und der Altar werden durch einen Tischler fachgerecht behandelt. Die historischen Bodenfliesen wurden ausgebessert. Die Bauarbeiten dauern voraussichtlich noch bis zum 04.09.2015 an. Die Bestattungen finden während der Bauphase im G.-Hauptmann-Museum statt.
